# Bezpečnostné stiahnutie produktu

## Spoločnosť Makita sťahuje od používateľov produkt DGP180

**Akumulátorová maznica Makita DGP180Z** (čiarový kód 088381 88681 9), DGP180RT (čiarový kód 088381 88677 2) a **OHYBNÁ HADICA** dostupná ako príslušenstvo:

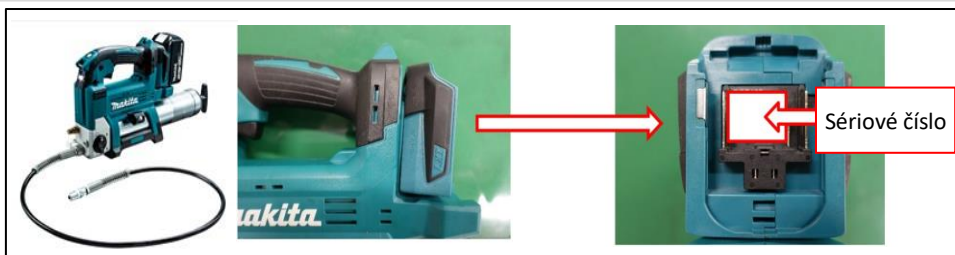
Opakované ohýbanie špičky hadice na vstrekovanie maziva do úzkych priestorov spôsobí, že sa v blízkosti špičky hadice vytvorí diera, z ktorej vystrekuje mazivo.

Hadica bude bezplatne vymenená.

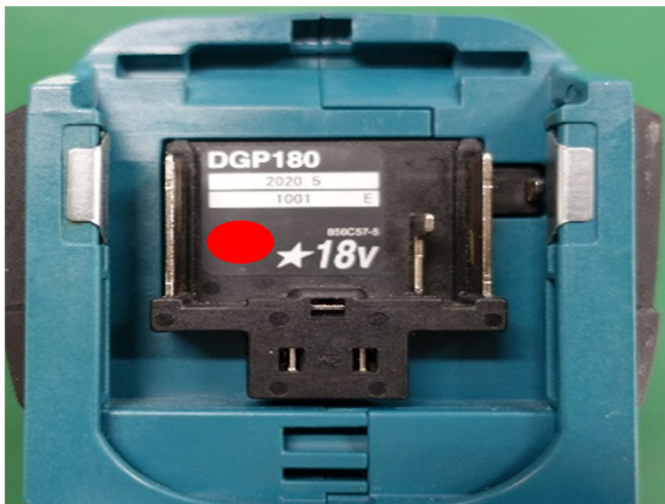
Červeným štítkom na výrobnom čísle sú označené stroje, ktoré sú už opravené.

Chybná hadica

Hadica, ktorá nahradí chybný diel
